Caracterização de territórios pré-selecionados e diagnóstico de inadequações habitacionais

Rio de Janeiro - RJ

Habitat para a Humanidade Brasil

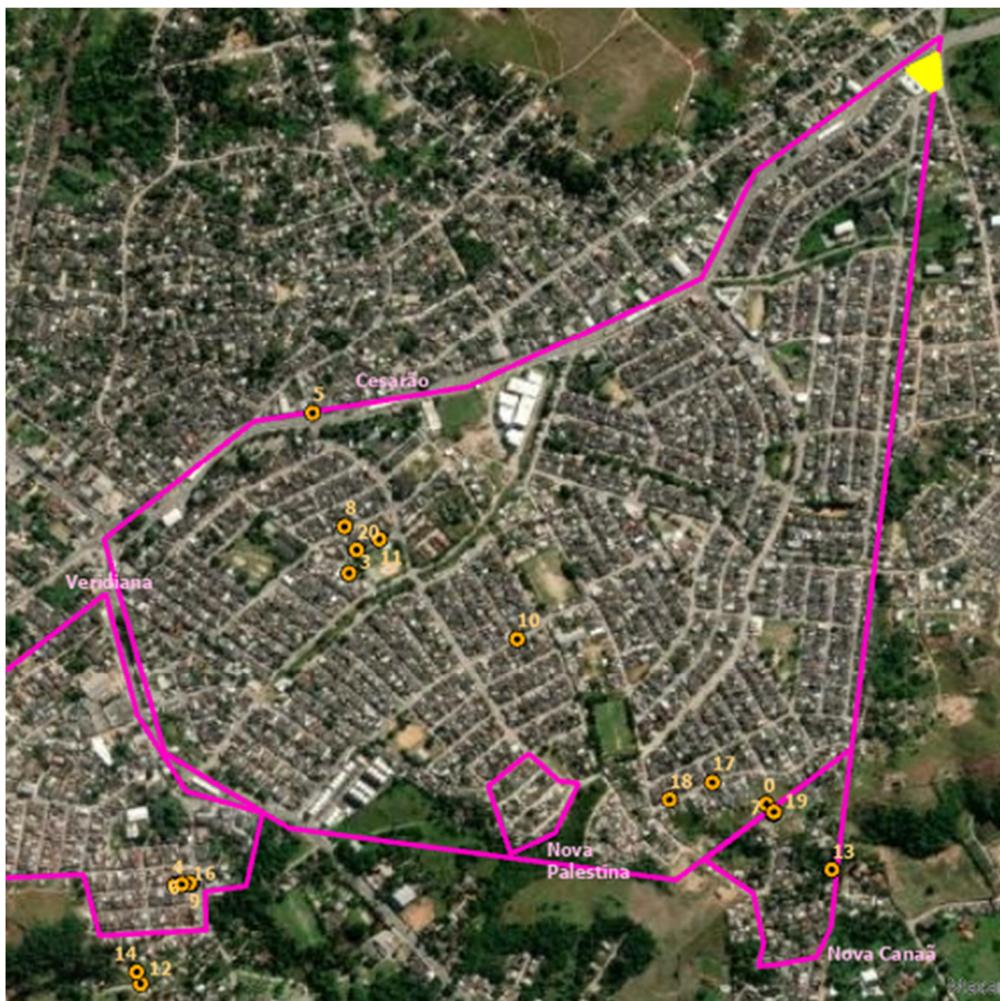
FIGURA 2 – IMAGEM AÉREA COM SUBÁREAS, ELEMENTOS GERADORES DE RISCO E CASAS VISITADAS

suscetíveis a deslizamento estão localizadas na subárea I - Nova Canaã, onde possuem construção de casas em área de risco. O único plano urbanístico existente foi realizado há 20 anos atrás para troca das manilhas da rede fluvial.

A comunidade do “Cesarão” está localizada majoritariamente em área plana, onde possui acesso à infraestrutura urbana. Já as áreas elevadas, localizadas nas subáreas I e II, carecem de infraestrutura urbana e isso se reflete também nas moradias. Foi levantada pela liderança local e os moradores das casas visitadas, o problema com

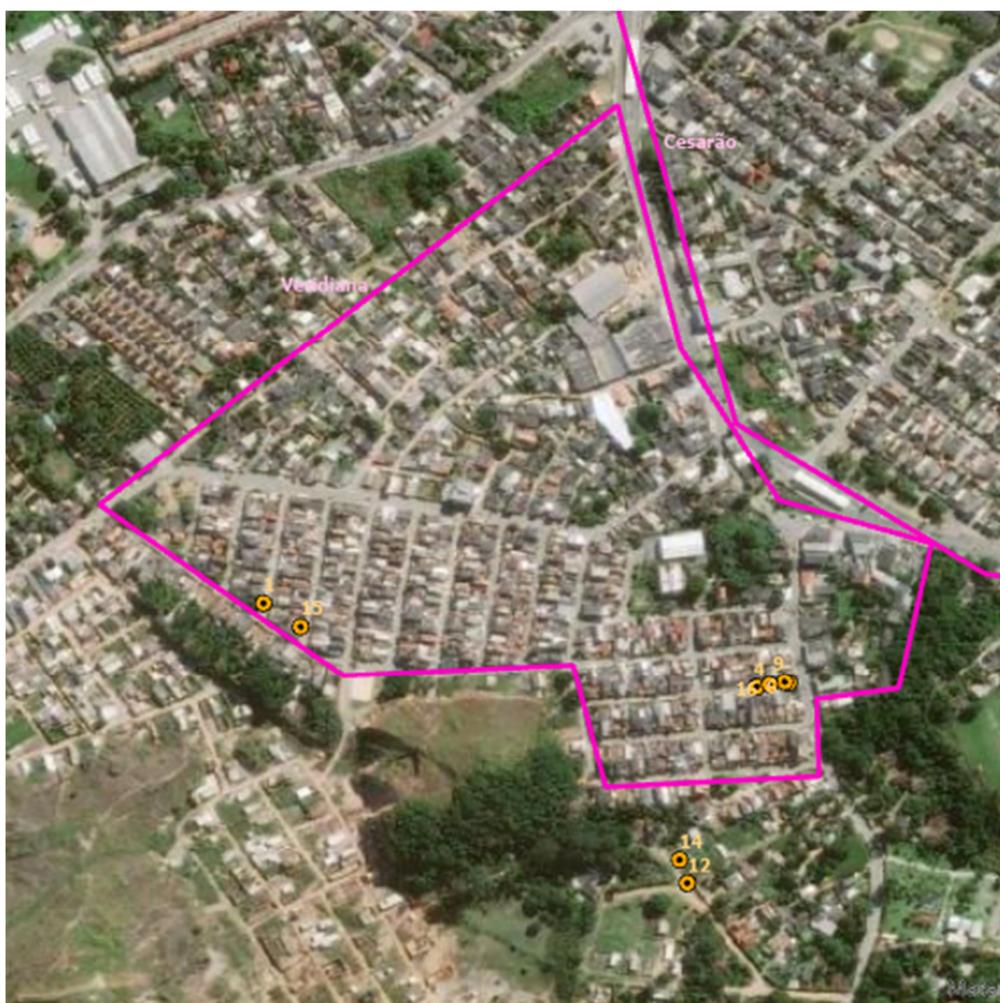
FIGURA 7 – IMAGEM AÉREA COM SUBÁREAS, ELEMENTOS GERADORES DE RISCO E CASAS VISITADAS

A subárea-I (Nova Canaã) e subárea -II (Nova Palestina), possuem algumas casas localizadas em área de risco (ver ANEXO I) e ausência de infraestrutura urbana. As casas são construídas em sua maioria de alvenaria de bloco cerâmico, sem revestimentos e com saneamento precário. Recentemente foi conseguido pela Associação de Moradores, a instalação de uma caixa d'água na localidade para distribuir água encanada para a sua população (ver ANEXO II).

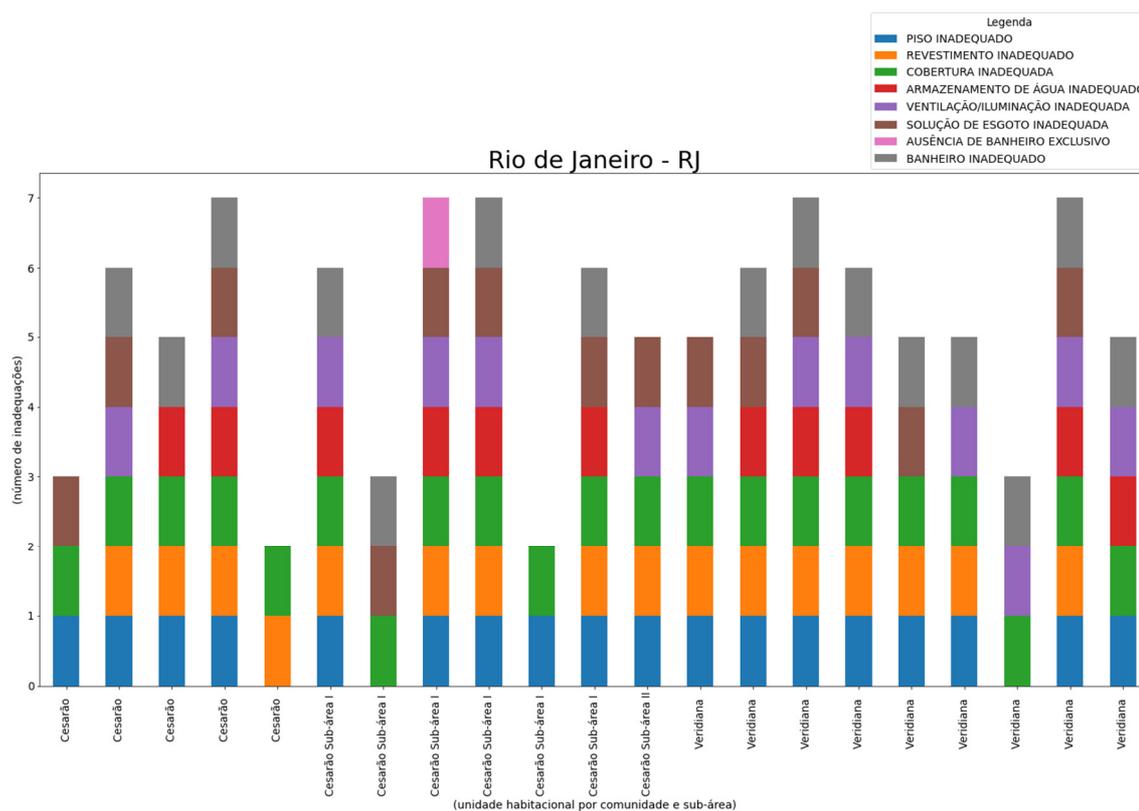
GRÁFICO 1 – TIPOS DE INADEQUAÇÕES HABITACIONAIS POR CASA (MUNICÍPIO)

De forma amostral, foram visitadas 21 casas em 2 comunidades do bairro de Santa Cruz, na cidade do Rio de Janeiro. Não se trata de uma amostra com validade estatística, por conta do tempo disponível para as visitas em campo, mas a partir dessa amostra, é possível perceber inadequações mais frequentes e o nível de precariedade das moradias visitadas.

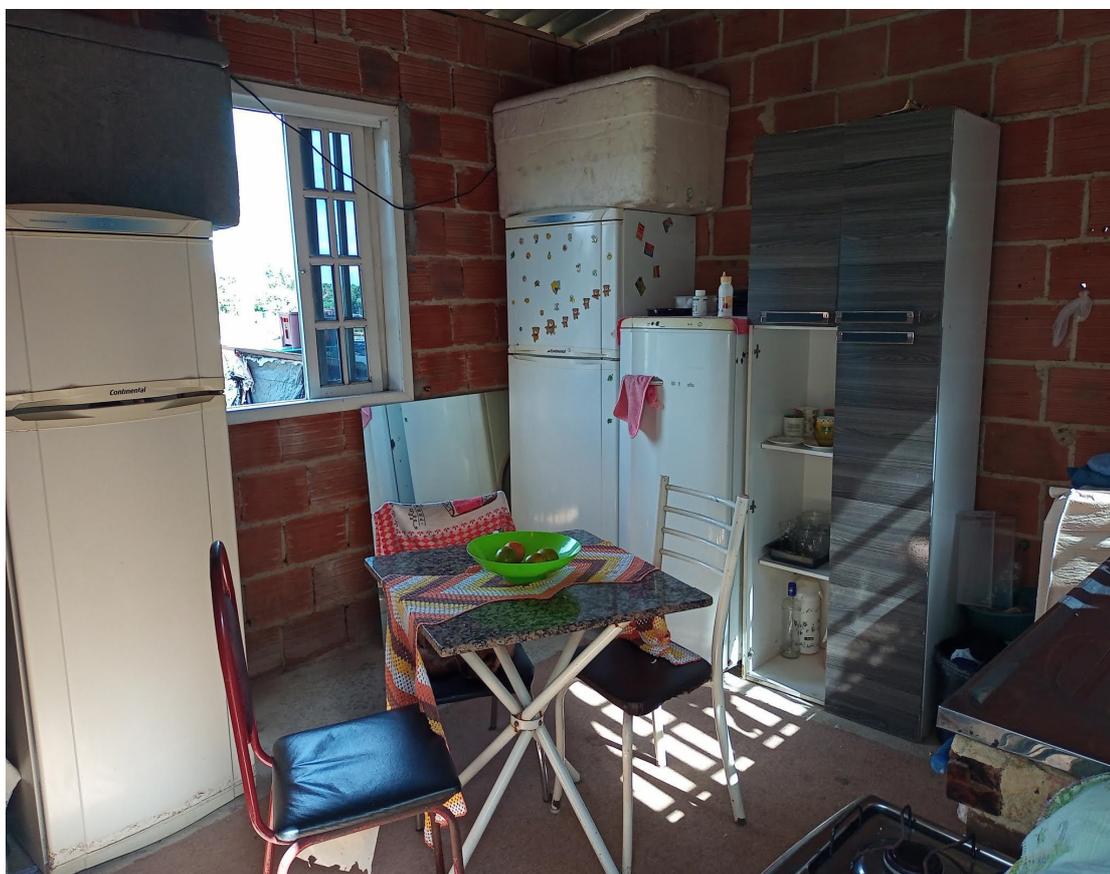
FIGURA 8 – FOTOS DOS TIPOS DE INADEQUAÇÕES MAIS FREQUENTES

Nas visitas às casas, pode-se notar um padrão construtivo em comum de alvenaria de blocos cerâmicos, entretanto, uma das principais inadequações apresentadas foi a falta de revestimentos de parede, como reboco, conforme as figuras 6, 8 e 9. Outra inadequação frequente foram pisos inadequados, em 18 das 21 casas pode-se constatar que o piso é inadequado, como por exemplo na figura 8 onde, para cobrir o piso de terra batida a

Foto: Cozinha sem revestimentos de piso e parede com infraestrutura elétrica precária.

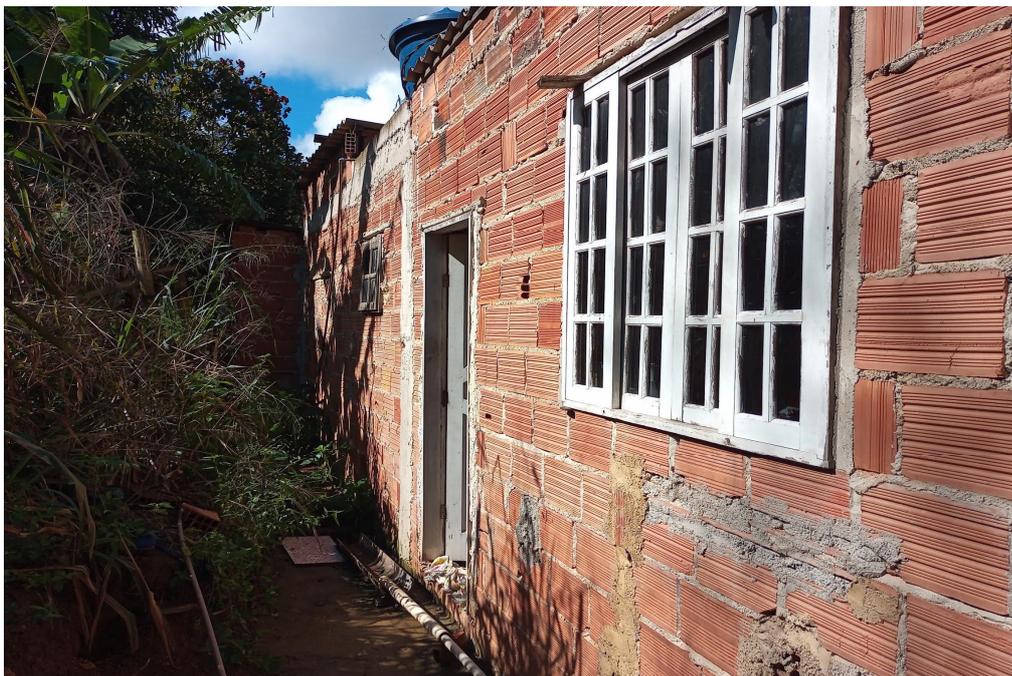
FIGURA 9 – FOTOS DOS TIPOS DE INADEQUAÇÕES MAIS FREQUENTES

Foto: Fachada sem revestimento de reboco e despejo de esgoto a céu aberto.

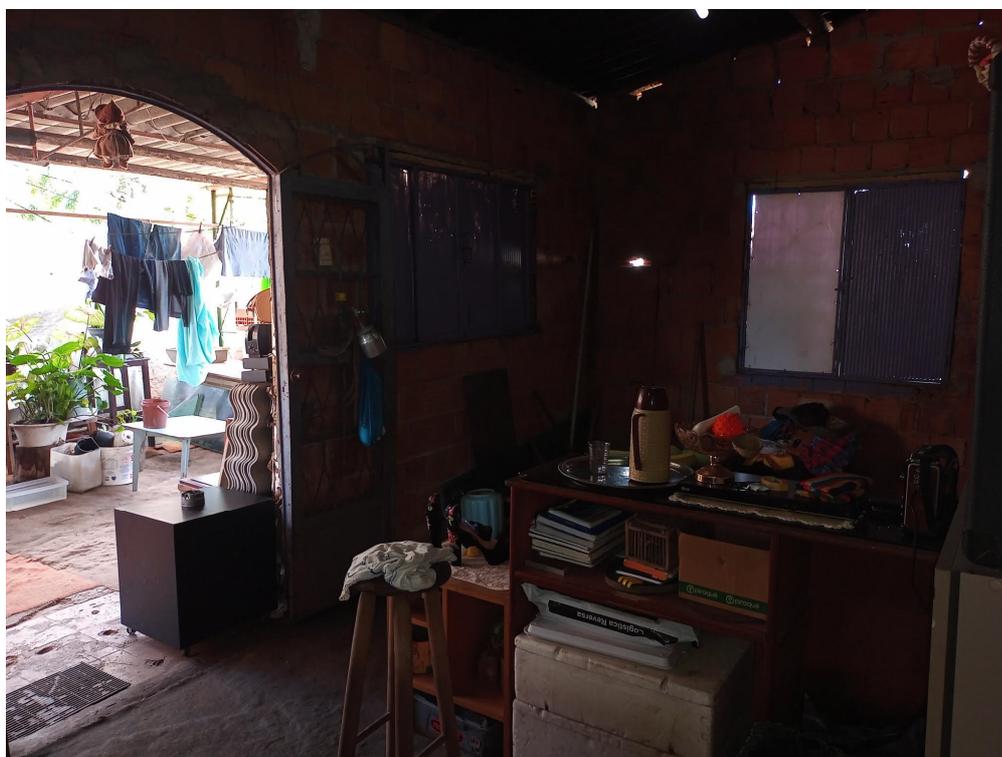
FIGURA 10 – FOTOS DOS TIPOS DE INADEQUAÇÕES MAIS FREQUENTES

Foto: Sala sem revestimento de piso e parede, com iluminação natural precária embora a presença de janelas.

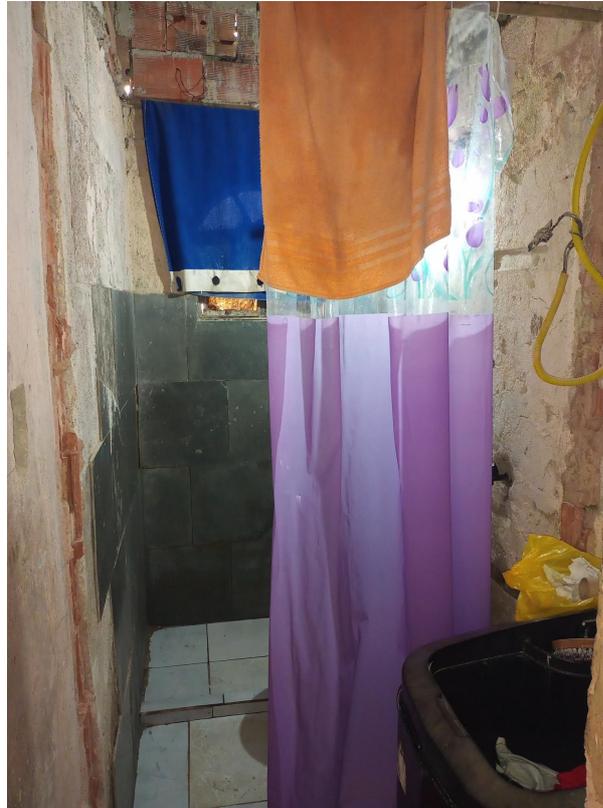
FIGURA 11 – FOTOS DOS TIPOS DE INADEQUAÇÕES MAIS FREQUENTES

moradora utilizou carpetes que podem apresentar riscos de acidentes. Das 21 casas, 15 estão com banheiros inadequados, a exemplo da figura 11.

Foto: banheiro inadequado, parcialmente revestido com ventilação e iluminação precária.

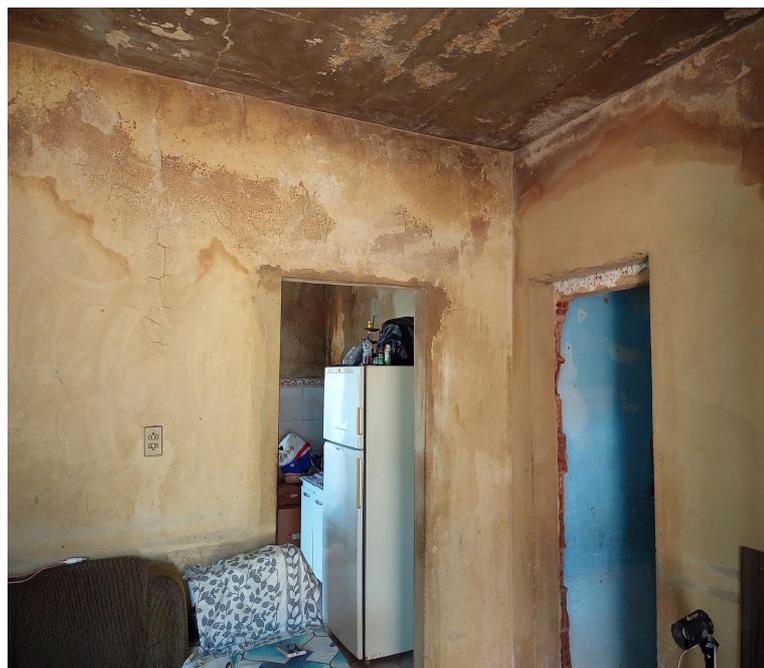
FIGURA 12 – FOTOS DOS TIPOS DE INADEQUAÇÕES MAIS FREQUENTES

Uma inadequação em comum com todas as casas visitadas, foi a cobertura inadequada. Quem em sua maioria utiliza a cobertura de telhado, tendo como matéria prima o amianto, uma fibra mineral comprovadamente cancerígena e causadora de doenças pulmonares. Vale também ressaltar que, nas casas que não possuem cobertura de telhado, encontram-se com laje exposta sem nenhum tipo de impermeabilização, a exemplo da figura 12 que apresenta manchas de infiltração devido à exposição da laje a intempéries dado a ausência de cobertura adequada.

Foto: Sala com parede e teto com marcas de mofo e infiltração proveniente da ausência de telhado

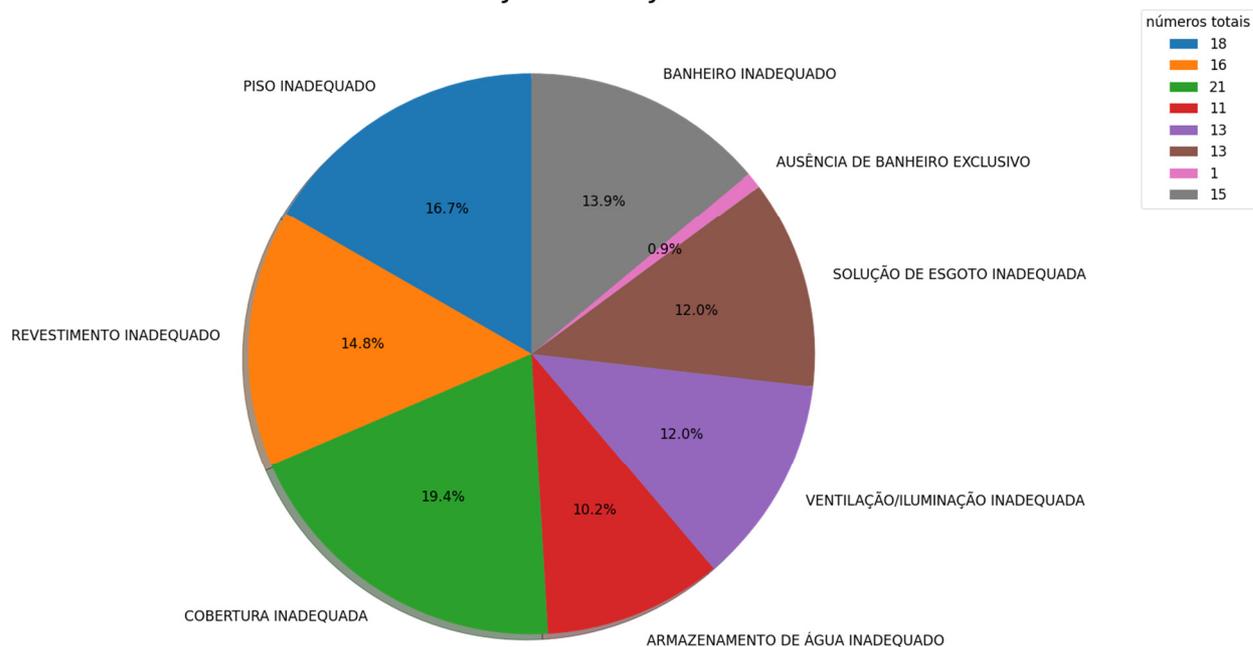
GRÁFICO 2 – INADEQUAÇÕES MAIS FREQUENTES POR CIDADE

De acordo com as casas visitadas foi possível evidenciar as principais inadequações dos territórios analisados, sendo elas, cobertura, piso e revestimento inadequados, correspondendo respectivamente (19,4%), (16,7%) e (14,8%). Os banheiros das casas visitadas se encontravam em situação de inadequação, em sua maioria (13,9%). Problemas como ventilação e iluminação, bem como, solução de esgoto inadequada também foram apresentados, correspondendo à (12% cada).
