# **Caracterização de territórios pré-selecionados e diagnóstico de inadequações habitacionais**

**Charqueadas - RS**

**Habitat para a Humanidade Brasil**

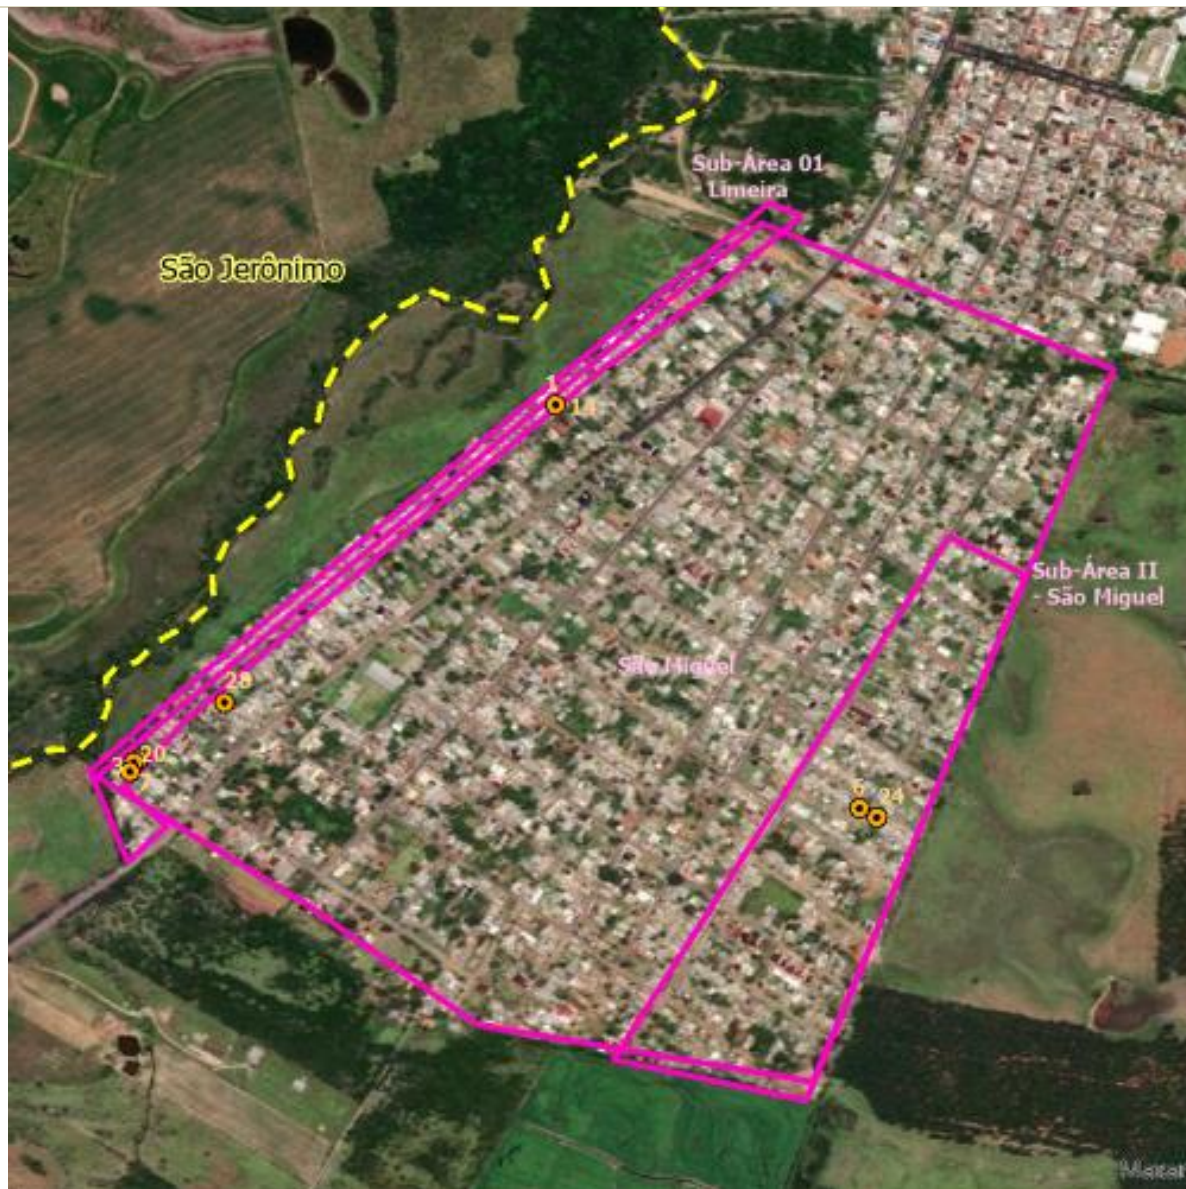
FIGURA 01 - IMAGEM AÉREA COM SUBÁREAS, ELEMENTOS GERADORES DE RISCO E CASAS VISITADAS

O bairro São Miguel está localizado ao sul da Rodovia RS-401. Trata-se de um bairro consolidado com aproximadamente 1.400 domicílios e servido pelas redes de infraestrutura. Nele foram identificadas duas sub-áreas. A primeira, denominada de Limeira, com aproximadamente 3 hectares e 98 domicílios, está localizada no limite oeste do bairro e tem moradias que foram produzidas por programas governamentais, há mais de 10 anos. Essas casas, estão locadas em lotes de 200 a 300 m<sup>2</sup>, com baixa densidade de ocupação (no máximo duas construções por lote) seguindo o padrão morfológico e de ocupação do bairro. A segunda sub-área fica no outro extremo do bairro, face leste, e conta com aproximadamente 13

hectares, 150 domicílios e concentra as moradias mais precárias do bairro, com situações pontuais de informalidade com relação ao uso e ocupação do solo.

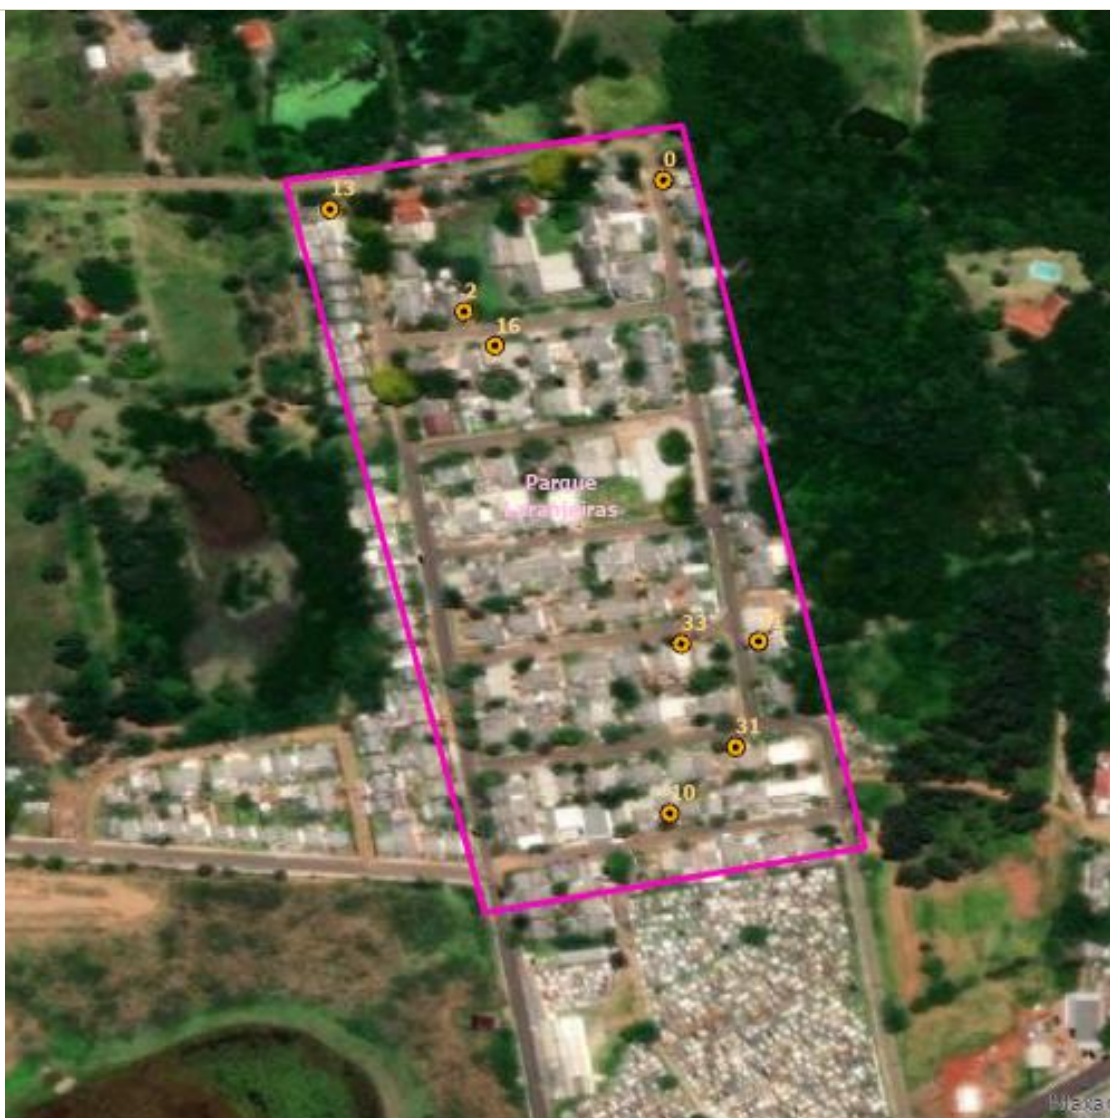
FIGURA 04 - IMAGEM AÉREA COM SUBÁREAS, ELEMENTOS GERADORES DE RISCO E CASAS VISITADAS

O bairro Laranjeiras está localizado ao norte da Rodovia RS-401, próximo ao Rio Jacuí. Está no entorno do cemitério da cidade. O bairro, que concentra a produção pública de moradia do município, tem aproximadamente 5 hectares e conta com aproximadamente 200 domicílios. O bairro tem um perfil de ocupação mais precário, embora tenha acesso aos serviços de infraestrutura básica. Não há problemas fundiários, nem situações de risco. Não foram identificadas subáreas.

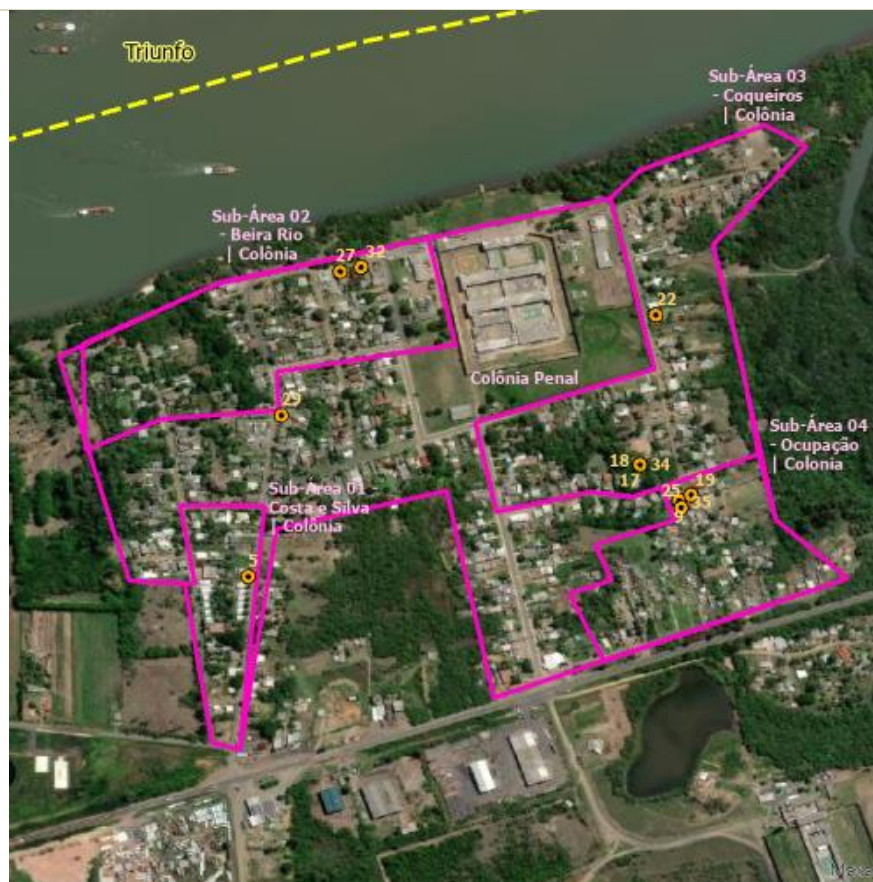
FIGURA 07 - IMAGEM AÉREA COM SUBÁREAS, ELEMENTOS GERADORES DE RISCO E CASAS VISITADAS

A Colônia Penal, localiza-se ao norte da rodovia RS-401, na porção leste da cidade. Este bairro, que abriga o Presídio de Charqueadas, tem aproximadamente 60 hectares e 390 domicílios, tendo acesso às redes de infraestrutura básica. Nele foram identificadas 04 sub-áreas. A sub-área 01 está localizada no centro do bairro, na via que dá acesso ao Presídio. É um setor servido pelas redes de infraestrutura básica, com ruas pavimentadas, lotes regulares e moradias que seguem o padrão da política habitacional dos anos 70-80, em madeira. Embora os lotes e as unidades habitacionais sejam grandes e com um baixo adensamento, o que se observou nas moradias foram precariedades decorrentes de um processo de falta de manutenção das suas estruturas. Neste setor foram identificados aproximadamente 40 domicílios. A sub-área 02 está próxima ao Rio Jacuí, e tem um importante marco do patrimônio cultural da cidade, do período das Charqueadas, e que está em ruínas, cuja recuperação da edificação é um desejo dos moradores do bairro. Neste setor estão aproximadamente 80 domicílios e nele, existem muitas áreas vazias ou subutilizadas. Também se trata de uma área de domínio do Estado do RS, mas sem projetos previstos. Embora a proximidade do rio Jacuí, este setor não sofre inundação. A terceira sub-área, à direita do Presídio, denominada de Coqueiros, é área do estado não titulada e com aproximadamente 80 domicílios, apresenta uma baixa densidade de ocupação, com lotes extensos e moradias que, muito embora tenham tamanhos grandes, apresentam precariedades construtivas. A quarta sub-área fica localizada no final da Rua dos Coqueiros, no sentido sul, mais próxima à Rodovia RS-401. Nela, estão localizadas aproximadamente 70 famílias. É a parcela mais precária em termos de infraestrutura e de unidades habitacionais. O parcelamento do solo é desordenado, com muitos pontos sem acesso à infraestrutura básica e pontos de concentração de lixo.

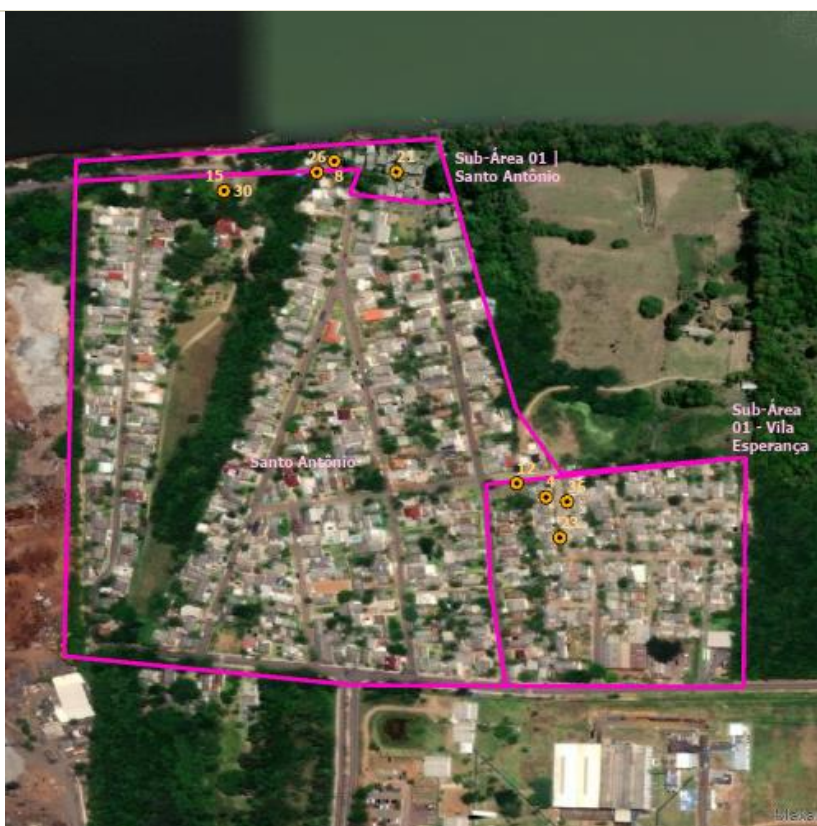
FIGURA 10 - IMAGEM AÉREA COM SUBÁREAS, ELEMENTOS GERADORES DE RISCO E CASAS VISITADAS

O Bairro Santo Antônio, está localizado na zona norte da cidade, próxima ao Rio Jacuí, sendo lindeira das instalações da Gerdau. Este bairro tem aproximadamente 350 domicílios e uma área de aproximadamente 22 hectares. A partir das visitas foram identificadas duas sub-áreas. A primeira sub-área é denominada de Vila Esperança, está localizada na face sul do bairro e tem aproximadamente 90 domicílios. Este setor é servido pelas redes de infraestrutura, os lotes são menores que o padrão da cidade, mas decorrente de parcelamento do solo regular. Já as moradias são pequenas e de alvenaria, na grande maioria. O segundo, denominada de Beira do Rio, está localizada às margens do Jacuí e abriga aproximadamente 30 moradias precárias, de madeira, em parcelamento do solo informal. A rua não é pavimentada e as moradias que estão entre a rua e o rio têm carência de infraestrutura.

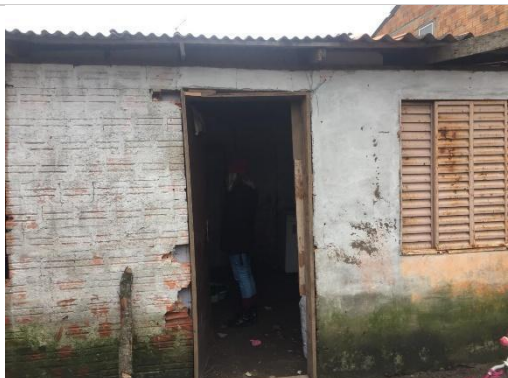
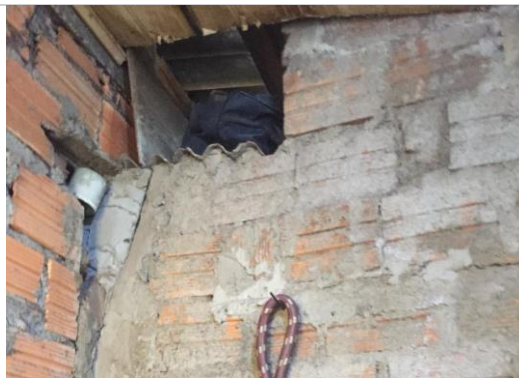
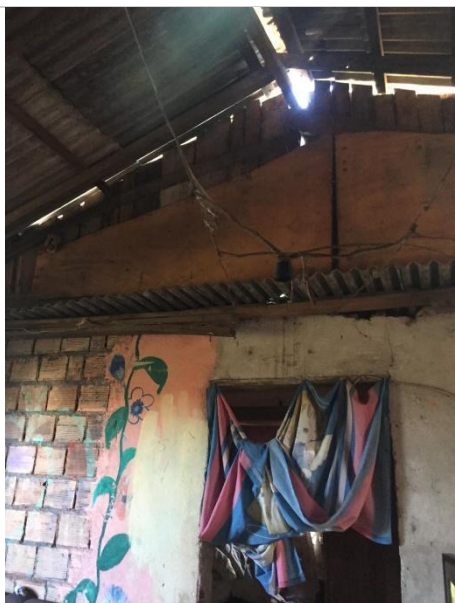
Cobertura e Revestimentos

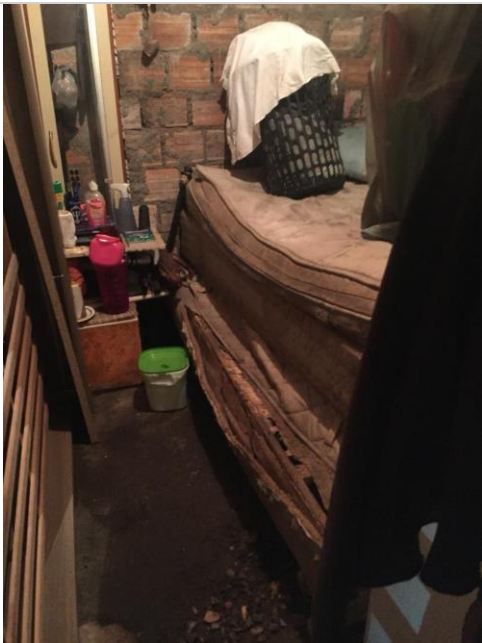
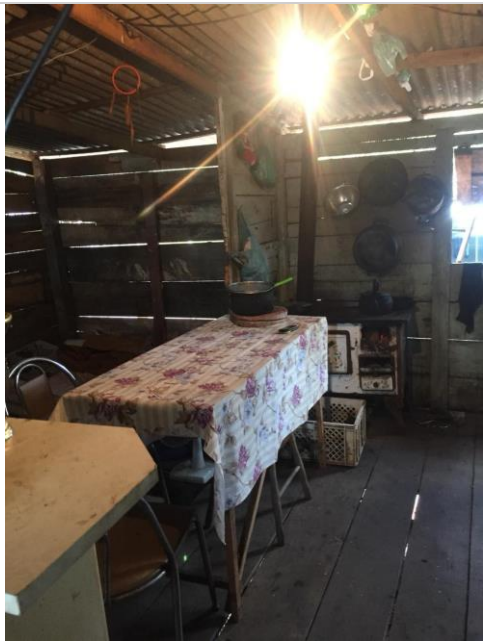
| <p>Piso</p> | <p>Forro, Piso, Instalações Elétricas</p> |
